25C43 Mustang - potentieel binnendringen van water in de carrosserieregelmodule en stekkers // Terugroepingsactie

Date Published: 13 oktober 2025

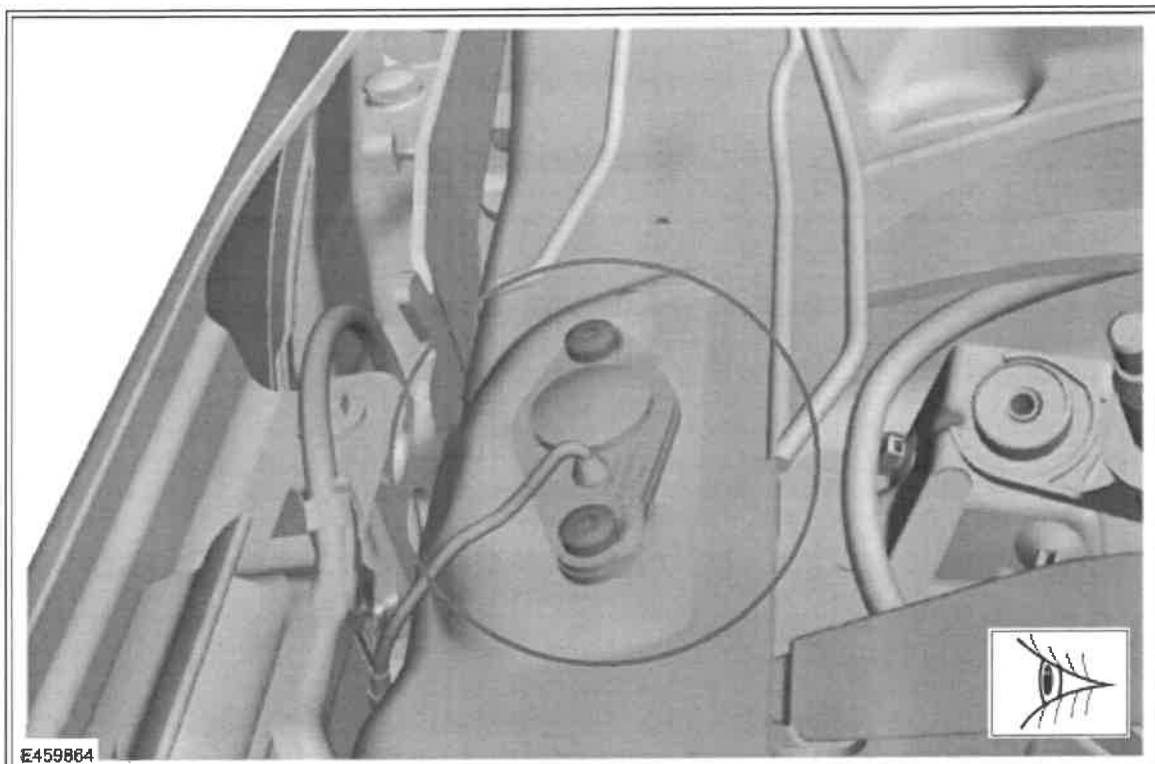
E459864

OPMERKING: Als het voertuig is uitgerust met een actuator voor de voetgangersbeschermingskap, zoals weergegeven in afbeelding E459864, reinig dan **NIET** het gebied rond de actuator, aangezien het **NIET** nodig is om het gebied rond de actuatoren van de motorkap af te dichten. Het reinigen en de daadwerkelijke afdichtingsprocedure zijn **ALLEEN** nodig als er afdekkappen aanwezig zijn, zoals weergegeven in afbeelding E459856.

1. Verwijder het rooster in het kappaneel. Volg de procedures in het Werkplaatshandboek (WSM), deel 502-02.

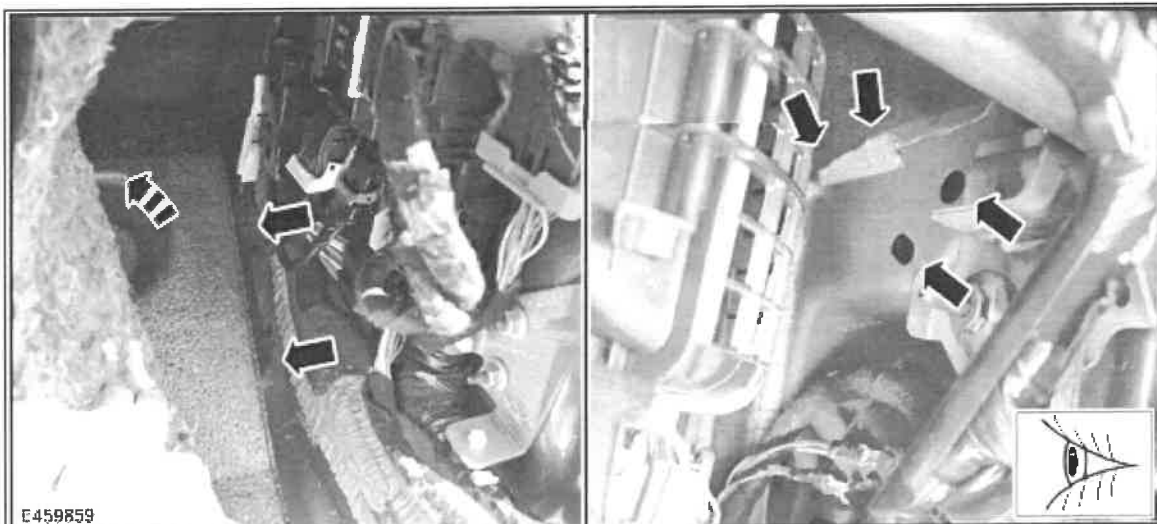
21. Open het passagiersportier en til het tapijt enigszins op, controleer op de aanwezigheid van water en controleer boven de BCM op tekenen van binnendringen van water. Inspecteer op binnendringen van water in de gemarkeerde gebieden in afbeelding E459859. Is binnendringen van water gevonden?

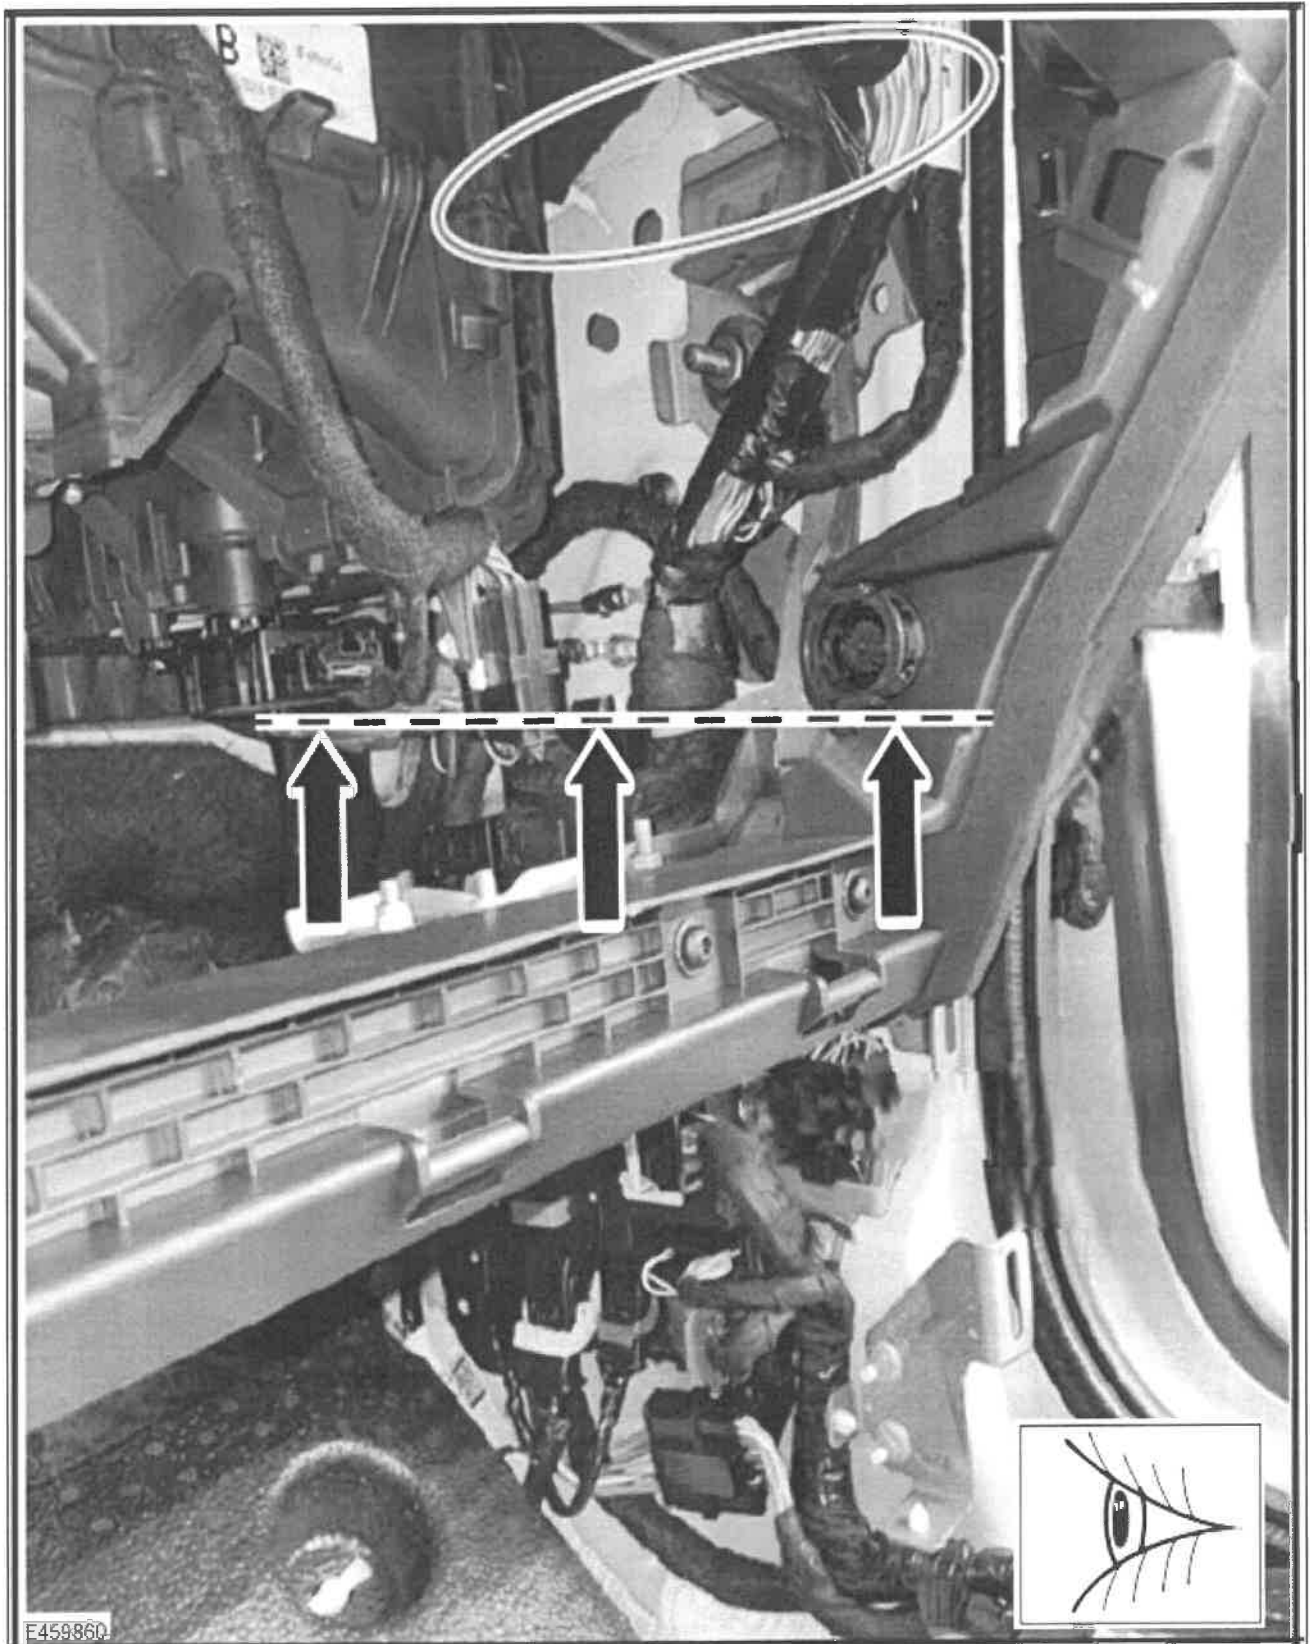
23. Is er water aanwezig boven de BCM? Zie afbeelding E459860. Controleer of er water is binnengedrongen boven de lijn die te zien is in E459860 (mogelijk toegangspunt gemarkeerd met rode cirkel).

Ja – Inspecteer gerepareerde naden op eventuele gaten van pennen of gemiste gebieden. Als er naden zijn gemist, repareer deze dan en herhaal de Watertestprocedure. Als de eenheid nog steeds lekt, is er waarschijnlijk een uitsparing van de voorruit vereist om de bron van de lekkage te repareren.

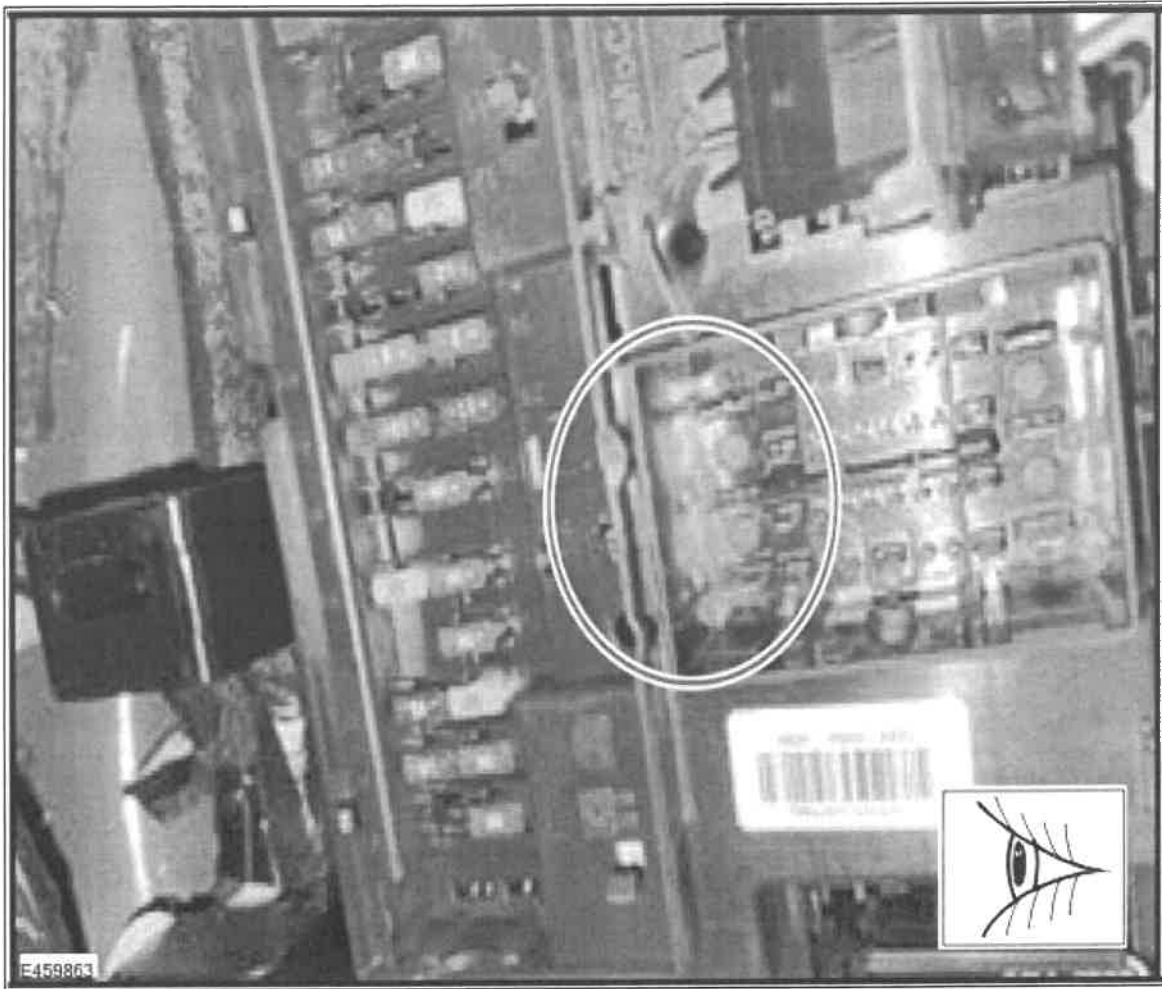
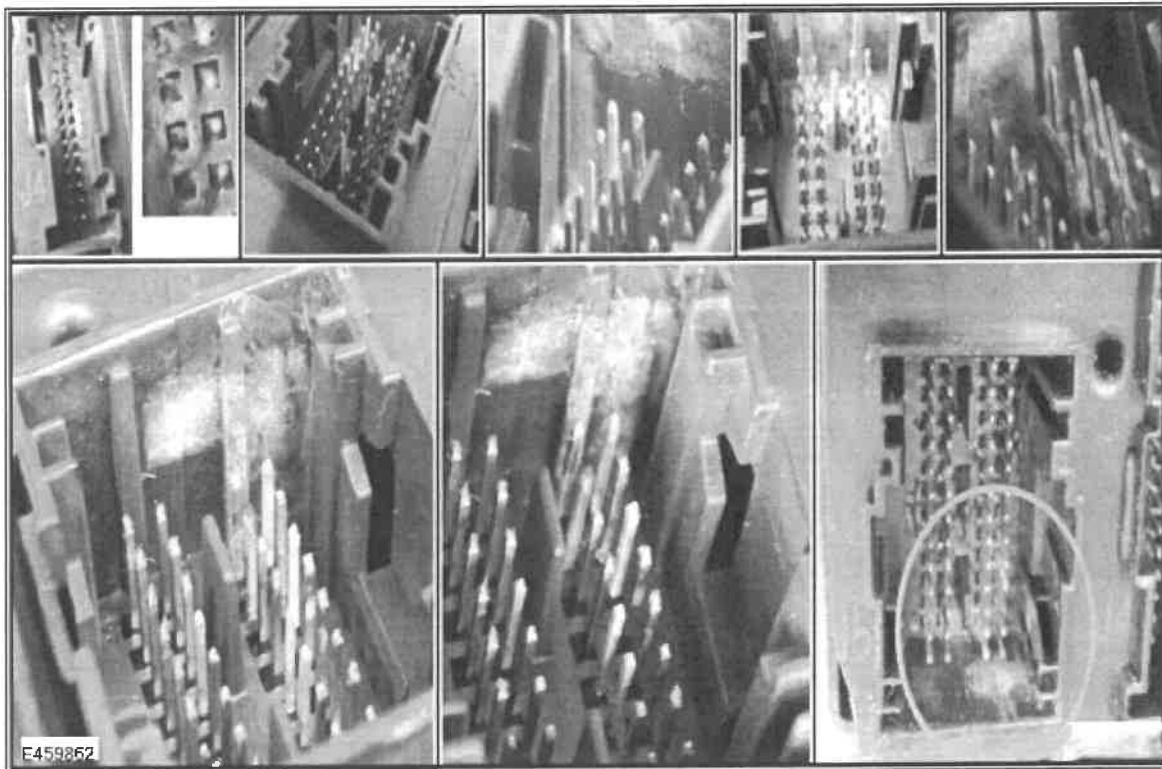
27. Inspecteer de stekkers en de BCM op sporen van binnendringen van water. Zie afbeeldingen E459862 en E459863.

28. Is er aanwezigheid van corrosie of water in de BCM en/of de stekkers?

Ja - Neem contact op met erecall@ford.com. Geef foto's van corrosie en/of binnendringen van water op samen met het VIN-nummer. Deze FSA blijft open.
