25C43 Mustang - potentieel binnendringen van water in de carrosserieregelmodule en stekkers // Terugroepingsactie

Date Published: 13 oktober 2025

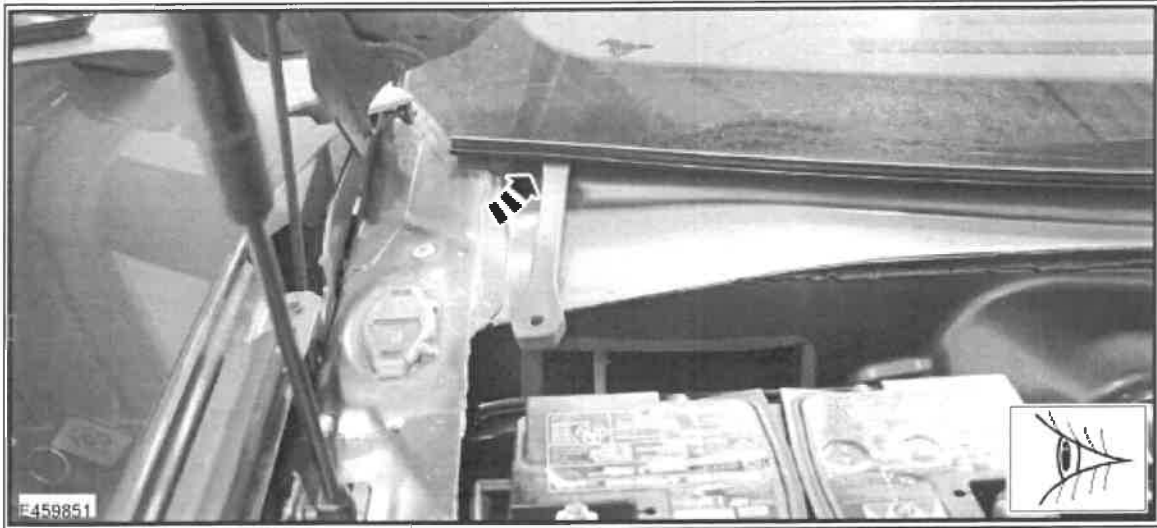
OPMERKING: De afdichting rechts aan de onderkant van de voorruit moet enigszins omhoog worden gebracht zodat afdichtmiddel onder de hoek van de voorruit kan stromen.

5. Gebruik een plastic sierlijst om de onderste afdichting van de voorruit rechts omhoog te brengen, zoals te zien in afbeelding E459851. Zo kan het afdichtmiddel in de opening tussen de onderste voorruit en de carrosserie dringen.
